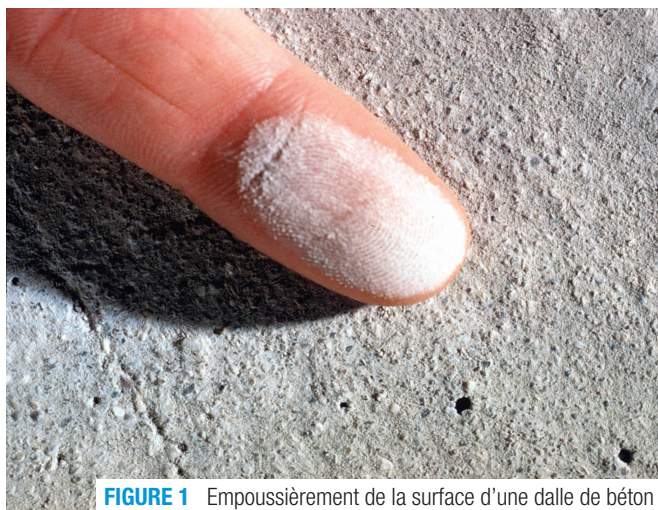
L'empoussièrement des surfaces de béton s'identifie lorsque la surface du béton se raye au contact d'un ongle et lorsque de la poussière y apparaît sous l'action de la circulation ou du balayage (figure 1). Le phénomène se développe à une profondeur de quelques millimètres; sous cette faible couche friable, le béton est intact.

FIGURE 1 Empoussièrement de la surface d'une dalle de béton

- > Appliquer un agent de durcissement de surface pour plancher de béton durci, tel que du zinc, du silicofluorure de magnésium ou du silicate de sodium, en suivant les recommandations du fournisseur. Si l'empoussièrément persiste, il est suggéré d'appliquer un scellant approprié. Plus d'une application de produit de scellement peut être requise.
- > Pour les cas sévères, il est recommandé de meuler avec de l'eau la surface affectée et d'appliquer une chape de béton appropriée. À moindre coût, il est possible de recouvrir la surface d'un tapis ou d'un carreau vinyle.
